公共工事等事故情報

| 工事概要 | 配水管布設工事 | | | | | | |

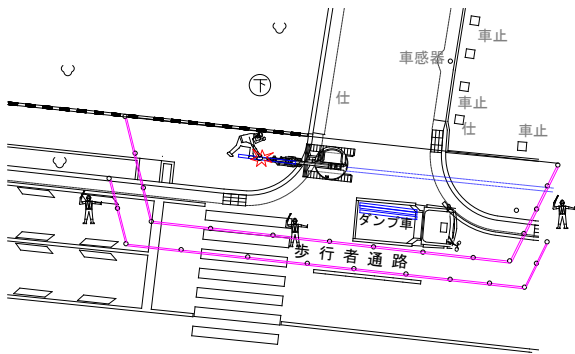
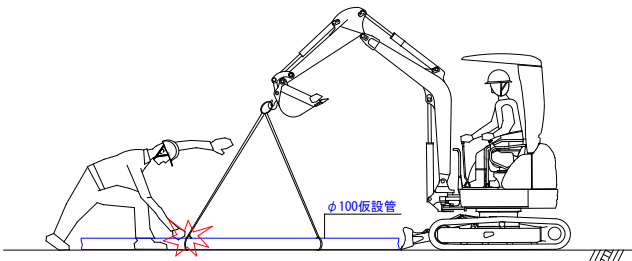
事故状況図

| 事故概要 | φ100仮設管を移動式クレーンを使用し撤去作業中、スリングロープと仮設管の間に右手人差し指先端が挟まり、爪を裂傷した。 | | | | | | |
| 事故原因 | 玉掛け作業を行っていた被災者の動作を移動式クレーン機能付バックホウのオペレーターが、玉掛け作業完了・操作開始の合図と見誤り、つり込み作業を行ったこと。また、被災者が移動式クレーン機能付バックホウの作業範囲から離れる前に操作を行ったこと。 | | | | | | |

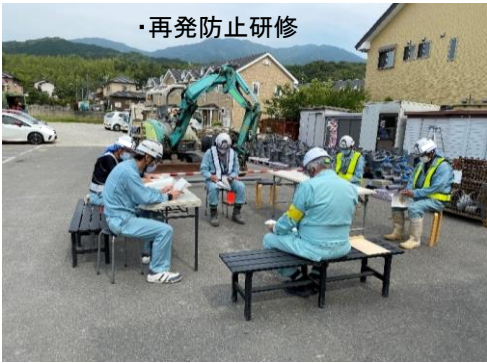
・再発防止研修

- 研修実施内容
- ・事故の原因及び反省点
  - ・安全な作業手順の確認
  - ・今後想定される事故の防止対策

| 改善策 | ・移動式クレーンを用いる作業時は、オペレーターの見やすい位置に合図者を配置し、必ず合図者の指示に従い操作を行い、クレーンの作業範囲から作業者が退避したことを確認後に操作することとした。<br>・事故再発防止研修を実施し、作業手順の再確認を行い事故防止に努めることとした。 | | | | | | |

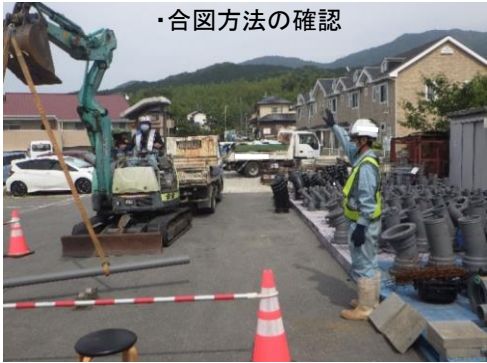
・合図方法の確認

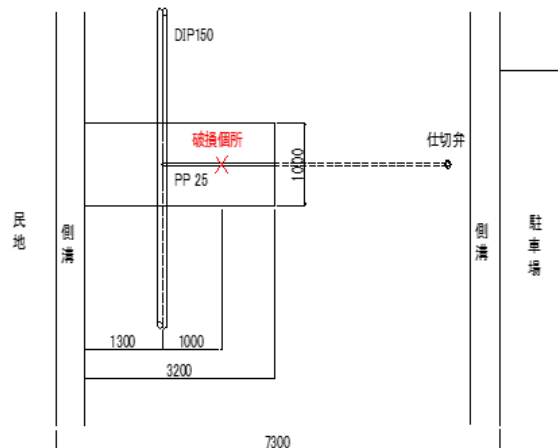
平面図

| 事故概要 | 取付管及び桝設置工の掘削時に給水管をバックホウで破損させたもの。 | | | | | | |
| 事故原因 | 給水管(L=約5.5m)の引込位置を手掘りで確認(H=1.2m)し, その深さを保持していると思い込み, バックホウで掘削したため, 途中で給水管の土被りが変化(H=1.0m)していることに気づかずバケットで破損させたもの。 | | | | | | |

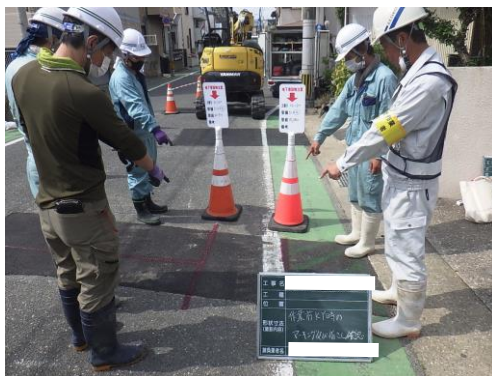
朝礼時の地下埋設物位置情報の掲示と指差し確認

| 改善策 | <ul style="list-style-type: none"> <li>・地下埋設物周辺の掘削作業は, 地下埋設物が完全に露出するまで人力施工で行う。</li> <li>・現地に地下埋設物の位置・深さを掲示し, 朝礼時に指差し確認を行う。</li> <li>・今後の掘削作業においては, 埋設物管理責任者が現場に常駐し, 掘削作業の指揮を行う。</li> </ul> | | | | | | |

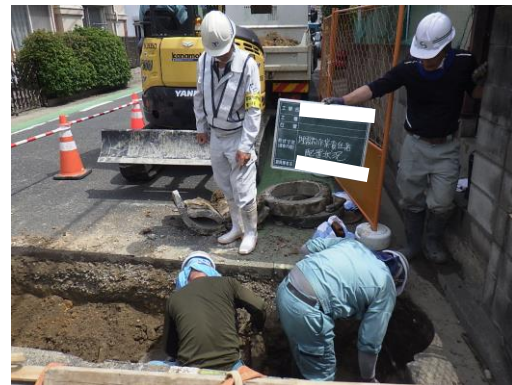
埋設物管理責任者の配置

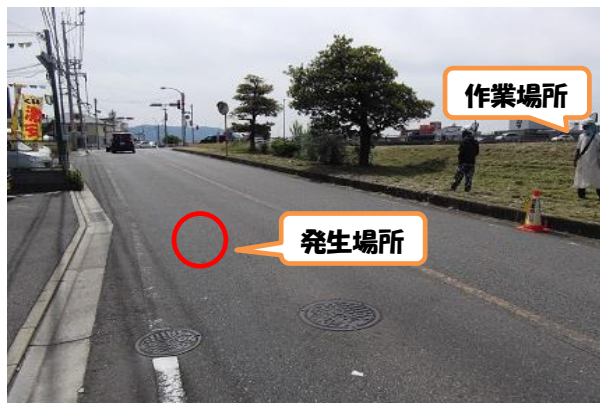
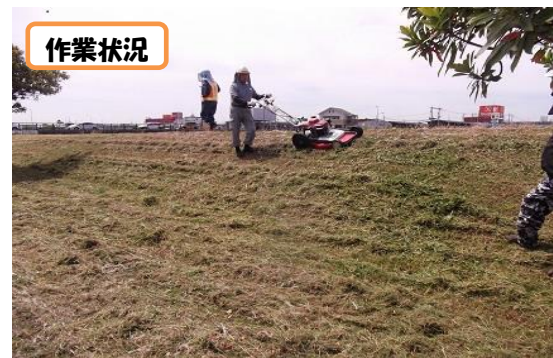
## 事故状況図

| 事故概要 | 芝刈り機を用いた除草作業中に飛び石が発生し、隣接した道路で信号停車中であった車両を損傷(車両右ドア下とルーフガラス上部に傷)させた。 | | | | | | |
| 事故原因 | 防護ネットの使用をせずに作業を行ったことによる。 | | | | | | |
