# 公共工事等事故情報

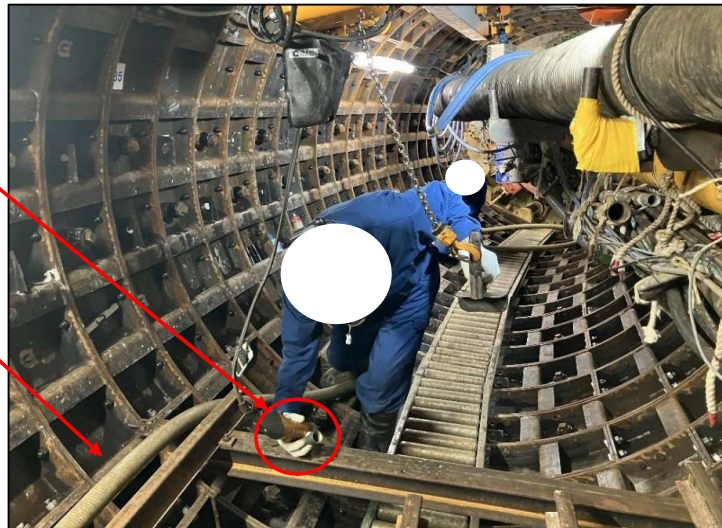
事故状況写真(再現)

事故分類	労働災害	発生日時	令和 6年 6月15日(土曜日) 4時10分			工事関係者区分	一次下請
事故区分	転倒	性別	男性	年齢	54	業種区分	土木
被災程度	右第4手節骨折			事故レベル	I	休業見込日数	不休
工事概要	シールド工法での管布設						
事故概要	シールド坑内のシールド切羽インバート部にて、セグメントピースの荷下ろしのためセグメント台車へ移動していた際、他の作業員がインバート上にあった切羽配水用のバキュームホースを引っ張り、被災者の足をすくってしまったため、被災者は足を取られ、右手が枕木に接触し負傷した。						
事故原因	<ul style="list-style-type: none"> <li>・バキュームホースが作業通路にはみ出していた。</li> <li>・ほかの作業員が周囲に人がいることを確認せず、バキュームホースを引っ張った。</li> <li>・両手にもものを持ったまま移動していた。</li> </ul>						
改善策	<p>事故再発防止研修を実施し、事故の検証・改善について検討を行い、下記の事項を徹底するよう努めることとした。</p> <ul style="list-style-type: none"> <li>・バキュームホース等は通路外に這わし、通路内に寄ってこない様、固定を行う。万一、通路等にはみ出した場合、直ちに通路外へ移動する。</li> <li>・バキュームホースを移動する際は、近くの関係者全員に声掛けを行い、全員と意思疎通をとった後に移動する。</li> <li>・トンネル内での歩行の際は、可能な限り両手に物を持たずに移動します。特に切羽部のインバートから枕木上の通路の昇降の際は、必ず両手をフリーにして行き来する事を厳守する。</li> </ul>

右手が枕木に接触

バキュームホース
